석고보드 이염에 의한 벽지 반점

석고보드 이염에 관하여 ...

석고보드 이염에 의한 벽지 반점이란?

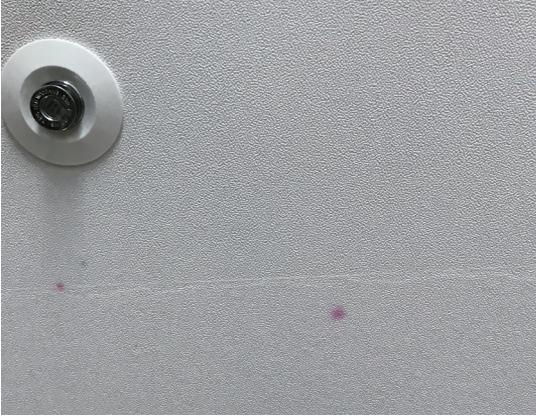
벽지는 실내공간의 60%를 차지하는 중요 인테리어 건축자재입니다. 콘크리트, 합판, 석고보드 등의 여러 시공면에 도배를 하게 되는데 일부 석고보드지에 포함된 승화염료가 벽지로 배어 나와 붉은색 푸른색 등의 반점이 발생하는 현상입니다.

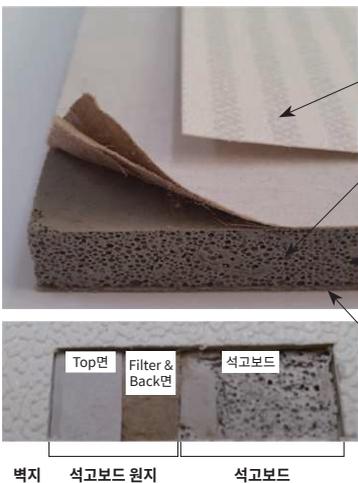
석고보드에 벽지설치사례

석고보드의 이염에 의한 벽지 반점 현상을 이해하기 위해서는 석고보드와 벽지의 설치 구조를 이해하여야 합니다. 석고보드는 한 장의 석고보드지 위에 액상의 죽상태의 석고액을 붓고 그 위에 다른 한 장의 석고보드지를 붙여 압착하여 판상으로 성형한 건축자재입니다. 설치작업 후 도배포를 실크벽지를 붙이는데 벽지는 벽지 원지와 PVC 발포층으로 구성되어 있습니다. 이 중 이염의 주요 원인인 승화염료는 석고보드지 중간층과 이면층에 사용한 재생 인쇄고지에 포함되어 있습니다.

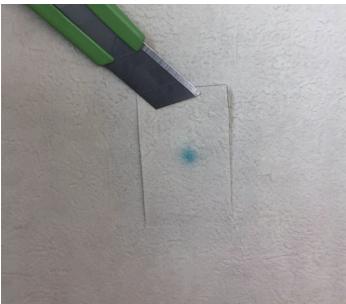
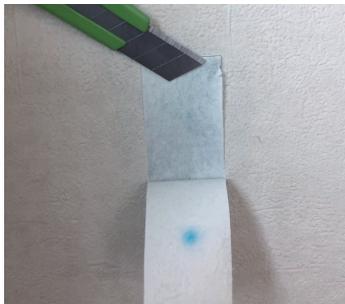
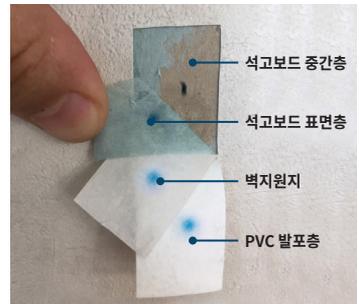
석고보드 이염발생 샘플 분해

석고보드 중간층 - 작은 파란색 진한 염료가 박혀있습니다. 승화염료가 포함된 지층으로 황갈색으로 되어있습니다.

석고보드 표면층 - 파란색 염료가 묻어있습니다. 석고보드 종류 식별이 쉽도록 여러 색상으로 염색을 하는데 이염에 영향을 주지 않습니다.

벽지 원지 - 파란색 염료가 묻어있습니다. 빠른 확산속도에 따라 염료가 없는 경우도 있습니다.

PVC 발포층 - 벽지 표면에 5mm 정도 크기의 파란색 반점으로 오염되어 있습니다.

확산이란 농도가 높은 쪽에서 낮은 쪽으로 퍼져나가는 현상을 말합니다. 반점의 염료 크기와 농도를 고려해 보았을 때 석고보드지에서 원인 물질이 시작되었음을 알 수 있습니다.

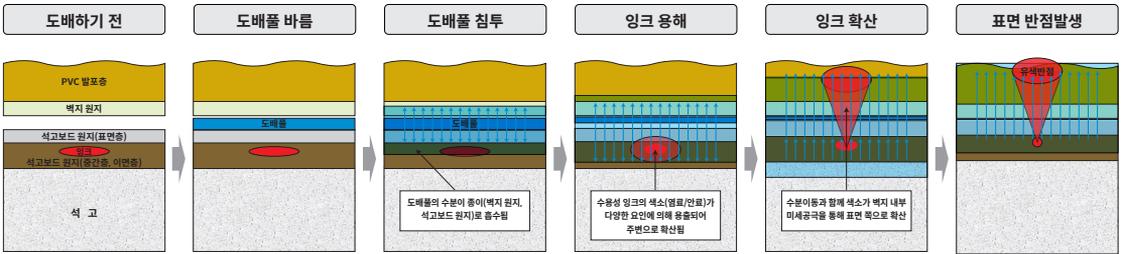
석고보드 이염현상 모식도

벽지와 석고보드는 도배풀 바름으로 비로소 접촉하게 됩니다. 이때 도배풀이 석고보드로 침투하면서 접촉되는데 이때 수분과 기타화학물질이 접촉하게 되어 석고보드지에 있는 승화염료가 활성화됩니다. 용해된 잉크의 색소는 다양한 요인에 의해 용출되어 표면으로 확산하게 됩니다. 시간이 지나면 벽지 표면까지 확산되어 벽지 반점으로 보여 문제를 일으킵니다.

벽지 표면 유색반점 발생 기구 모식도 (출처: 한국바이닐환경협회 / 2017)

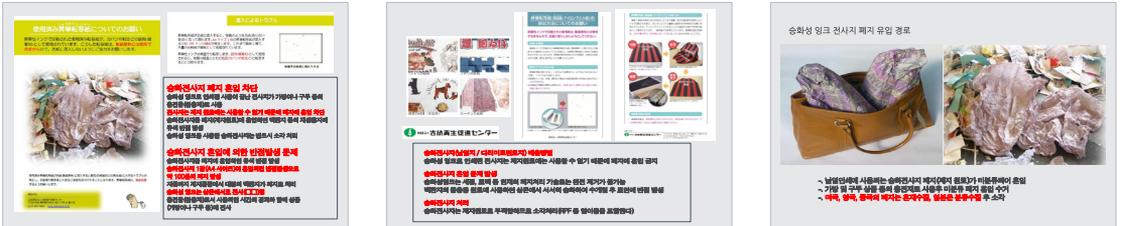
(출처: 대한건축학회 / 2015)

승화염료와 접촉된 다른 제품(구두, 핸드백 등)의 피해사례를 보면 벽지만이 나타나는 것이 아니라 다른 제품도 조건이 맞으면 같은 현상이 나타난다는 것을 알 수 있습니다.

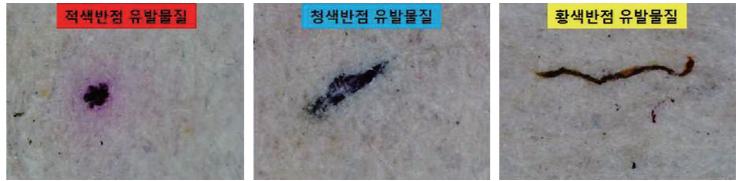
곰팡이의 확산되는 형태는 구름모양처럼 퍼져나갑니다. 반면 석고보드 이염현상은 원인자인 승화염료로 부터 일정 범위로 퍼져나가는데 대부분 5~7mm의 원형태를 가지고 있습니다. 또 곰팡이의 특징은 균주와 포자를 가지고 있는데, 현미경으로 유색 반점이 발생한 벽지와 석고보드를 관찰해 본 결과 잉크 딱지가 착색된 형태와 재생펄프가 염착된 형태입니다. 이를 확인해 본 결과 곰팡이가 아닌 것으로 판명되었습니다.

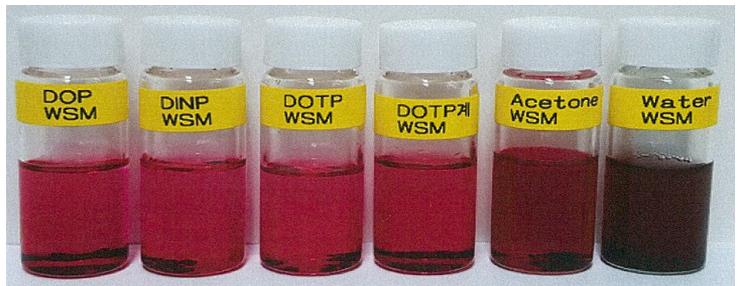
관련 법률은 기술표준원고시 제2011-533호 ‘자율안전 확인대상 공산품 안전기준’입니다. 이 법 2011년 12월 1일에 개정고시 후 1년 후 2012년 12월부터 시행되었습니다. 이에 관해 한국바이닐환경협회에서 가소제 별로 다양한 잉크, 염료에 대한 연구를 하였고 국가기관인 한국화학연구원에 검증시험을 하였습니다. 이 보고서의 가소제 실험을 보면 실험한 모든 가소제는 승화염료를 녹였습니다. 승화염료에 대한 용해나 확산에 큰 차이는 없었습니다. 가소제의 용해성 유무는 이전에 사용한 DOP와 현재 사용하는 가소제와 유사한 것으로 판단되며 반점의 원인물질인 승화염료가 있는 곳에서는 가소제의 종류와 상관없이 발생되었습니다.

가소제별 승화전사 잉크 용해 (출처: 한국바이닐환경협회 / 2017)

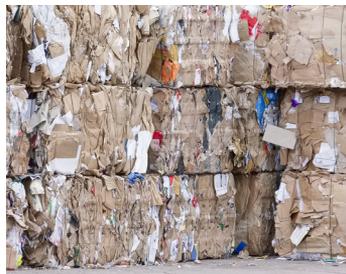
재생 인쇄고지 (석고보드용)

벽지의 원지는 천연펄프만 사용하고 재생 인쇄고지를 사용하지 않아 승화염료의 혼입이 없습니다. 종이는 대부분 천연펄프와 일부 기타 물질로 구성되어 있습니다. 이런 깨끗한 종이에 다양한 잉크로 인쇄하여 책, 잡지, 달력, 박스, 포장지 등으로 사용하게 된 후 재활용하게 되는데 여러 인쇄물 중 승화염료가 사용된 인쇄물이 석고보드에 섞여 들어가 부작용이 발생하게 됩니다. 벽지는 펄프로 생산된 최초의 종이만을 사용함으로 반점 현상에 영향을 미치지 않습니다.

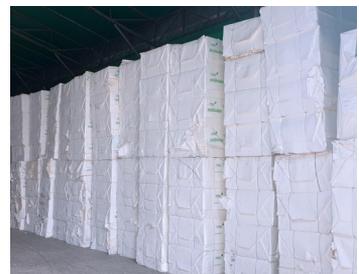
천연펄프 (벽지용)

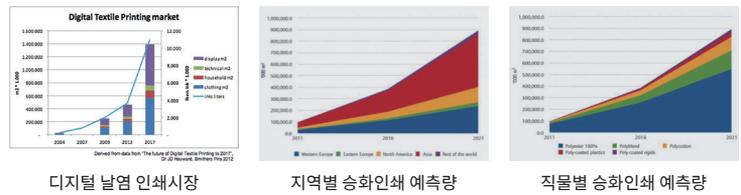
승화염료의 사용량 증가 추이 그래프 (출처: 한국바이닐환경협회 / 2017)

2010년경부터 발생되었습니다. 이는 승화염료가 산업에서 사용이 증가된 시점부터 증가되어 발생된 것으로 추정합니다. 세계적인 시장조사 업체인 스미더스피라(Smithers Pira)가 2012년 보고 자료에서 디지털 날염 시장이 2000년대 후반부터 지속적으로 성장할 것으로 예측한 보고서가 있습니다. 2016년 보고에서도 지속적인 성장을 예측하였습니다. 승화 전자 인쇄 후 소각처리하지 않는다면 국내외 고지를 통해 재생지 생산공정에 유입될 수 있습니다.

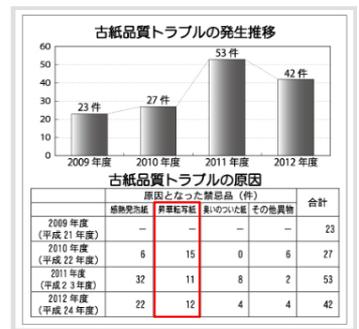
대한건축학회 보고서의 일본 피해 사례를 보면 2009년 0건, 2010년 15건, 2011년 11건, 2012년 12건 발생되었습니다. 이것을 보면 2010년을 기점으로 인쇄시장의 변화에 따라 승화염료 혼입이 증가되면서 발생하는 현상임을 알 수 있습니다.

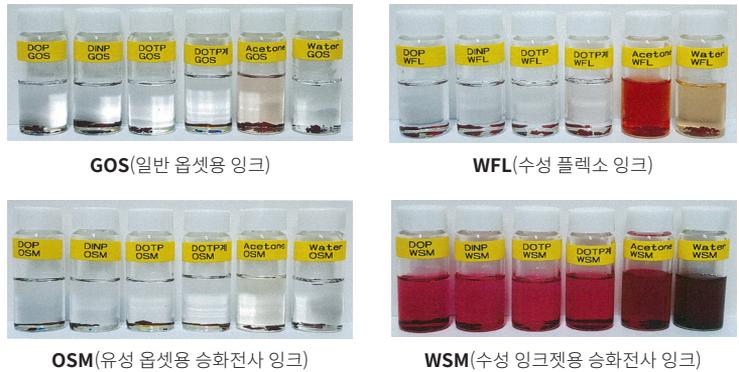
잉크 종류별 가소제 및 용제에 대한 용해성 평가 (※ 건조잉크 1일 경과 후)

이염현상은 일부 석고보드에서 발생합니다. 한국바이닐환경협회 실험 자료에 보면 20여종의 잉크를 검증하였고 이염발생 조건에 맞는 잉크만이 이염되는 것으로 확인하였습니다. 그 중 승화염료가 주로 발생되었습니다.
